La voie cyclable du train des pignes : de St Aygulf aux Issambres

Avant le centre de St Aygulf c'est à dire côté Fréjus, la voie s'appelle « avenue du train des pignes », après elle se nomme « avenue Lucien Bœuf », puis « Alexis Carrel »

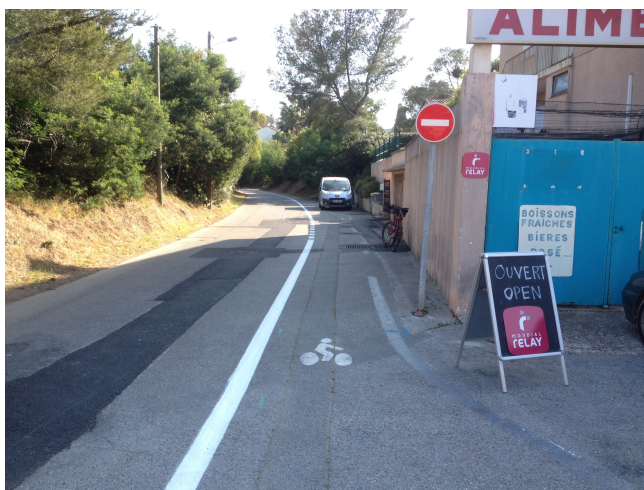
- C'est le 1^{er} signe indiquant une voie cyclable en sortant de St Aygulf. Nous sommes déjà sur l'avenue Carrel, au croisement avec les Rives d'Or.
- Doit-on respecter le sens interdit ou peut-on rouler à contre sens en vélo
- La voiture est garée sur l'espace réservé aux vélos
- Le sens interdit et la voiture laissent à penser qu'il y a une circulation automobile qui vient dans le sens opposé. Aucun panneau ne l'indique

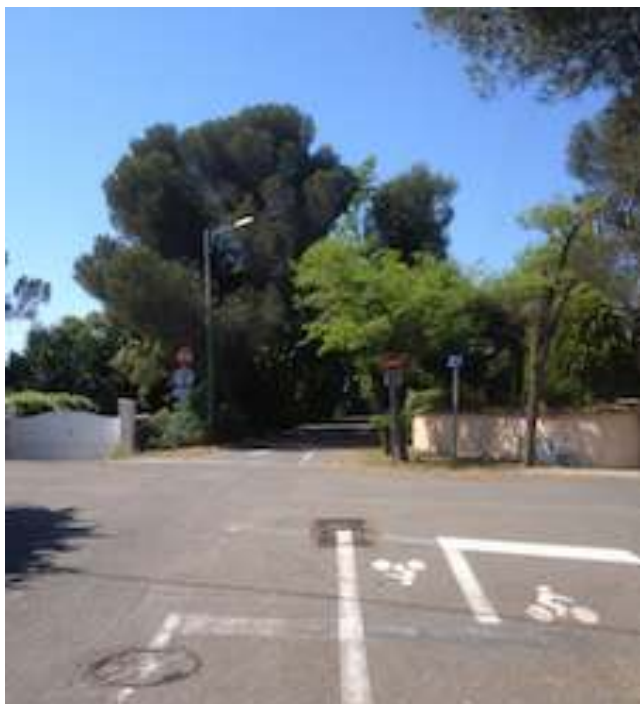
- Un peu plus loin, la confusion est totale
- L'espace cyclistes est réservé pour une circulation dans les 2 sens . Ce n'est pas indiqué pareil après le croisement. Cela laisse un espace bien large pour les voitures
- On ne sait toujours pas si on doit respecter le sens interdit

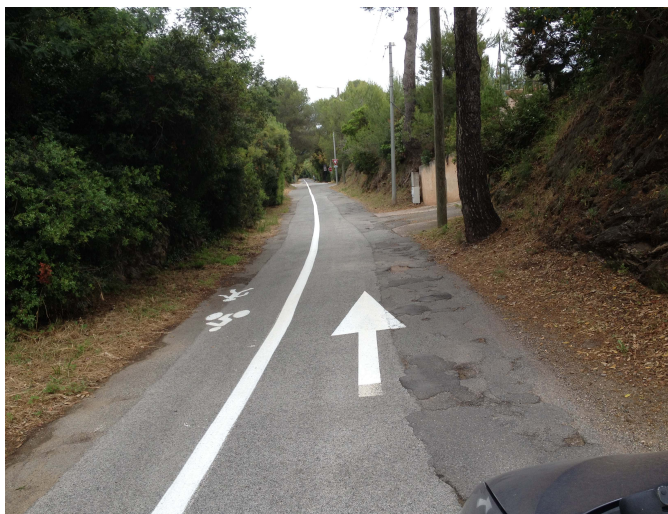
- Vu dans l'autre sens, un peu plus loin
- Une séparation de la voie donnant clairement la priorité aux voitures
- On s'aperçoit que la partie de la voie dévolue aux cyclistes l'est aussi aux piétons
- Cette partie de voie est réduite à l'extrême, ne faisant parfois même pas 1,00 m de large
- On ne sait pas si le cycliste doit rester côté gauche comme indiqué avant ou s'il peut être sur la voie réservée aux voitures
- La route est en mauvais état
- Un caractère « routier »

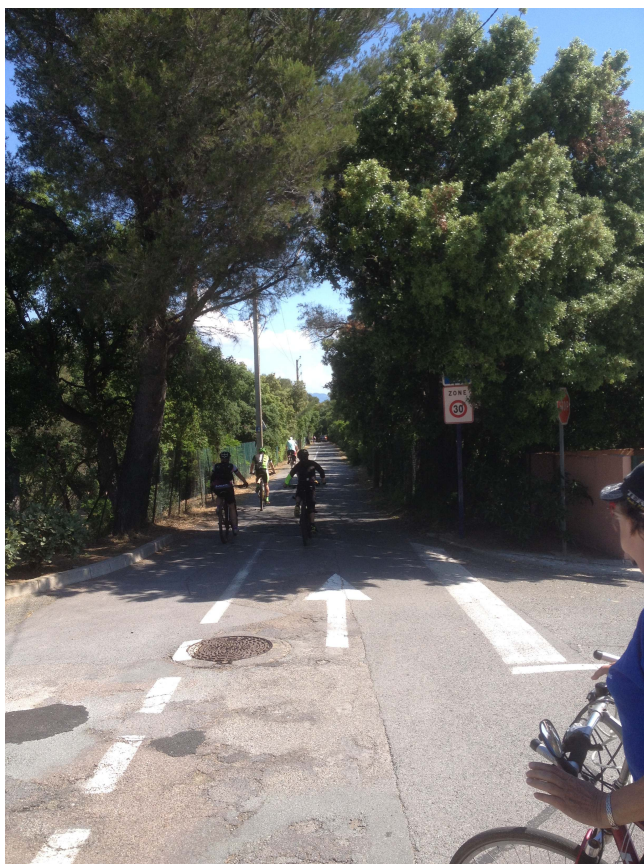
- Les panneaux ne sont pas très visibles
- La signalisation n'est pas adaptée pour une voie cyclable
- En roulant dans ce sens, on sait que c'est limité à 30.
- Vu les portions de lignes droites, les voitures dépassent largement cette vitesse

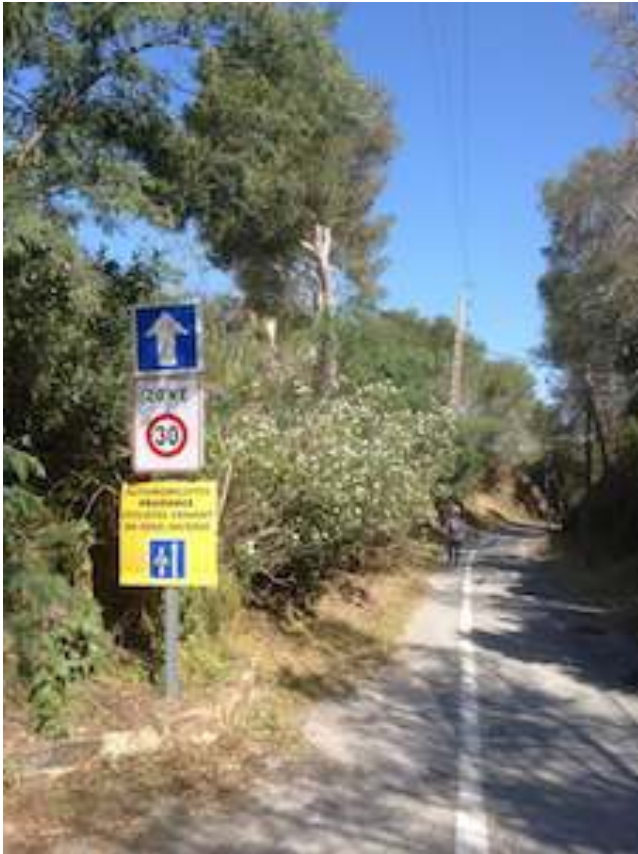
- Largeur tout juste adaptée pour un piéton
- Signalisation par panneaux : elle n'est pas adaptée à la voie, les panneaux sont visibles de ce côté, mais il n'y a rien dans l'autre sens

Les vélos devraient avoir droit à toute la largeur de la route. Cette voie devrait être un espace partagé.
Une nouvelle signalisation devrait obliger les voitures à partager la voie et respecter les autres usagers
