Comité d'Écoute, d'Étude et de Rénovation de Fréjus
L'Association des habitants de St Aygulf

CONTINUITES ET ENTRETIEN
DES VOIES CYCLABLES
RD 7 - RD 8 - RD 559

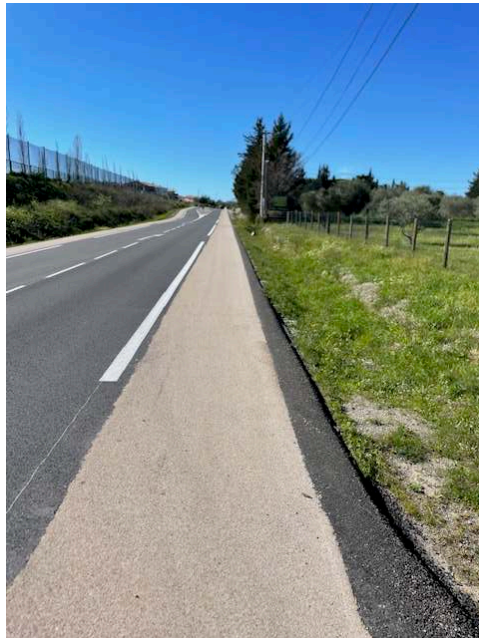
Une bande cyclable telle qu'elle devrait être partout
(Vu sur la RD 7 vers le golf)

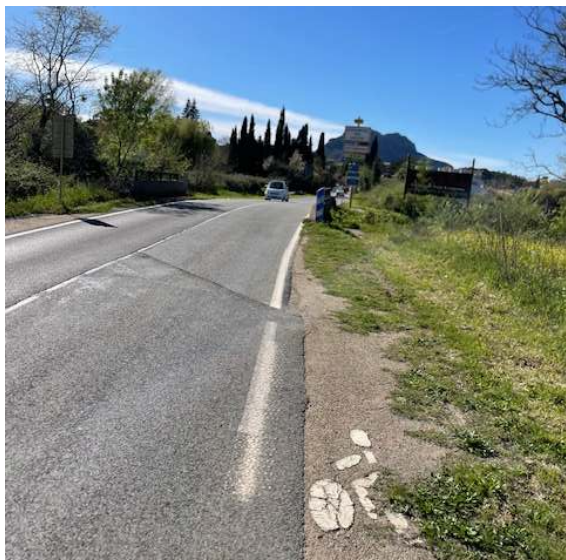
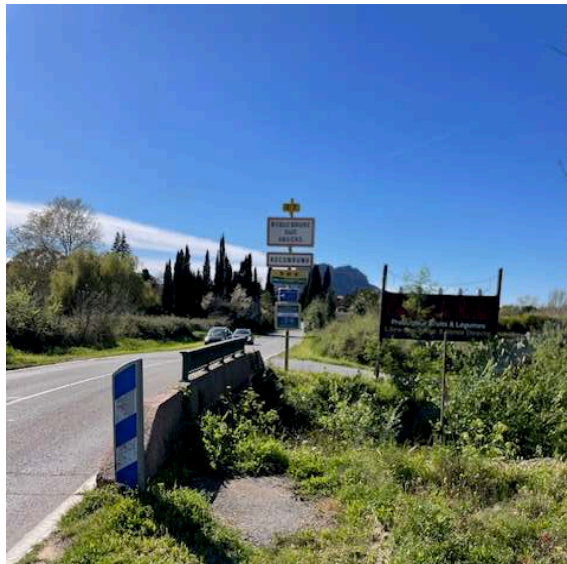
LA RD 7 A L'ARRIVEE A ROQUEBRUNE

La piste s'arrête malgré le sigle au sol
Aucune signalisation de cet arrêt.
La route se réduit au niveau du pont
entraînant un danger pour un cycliste.
De plus, la route fait un léger dos d'âne
au niveau du pont ce qui cache les véhicules
arrivant en face

Une passerelle complémentaire à droite du
pont permettrait de sécuriser la voie
cyclable.

Idem de l'autre côté

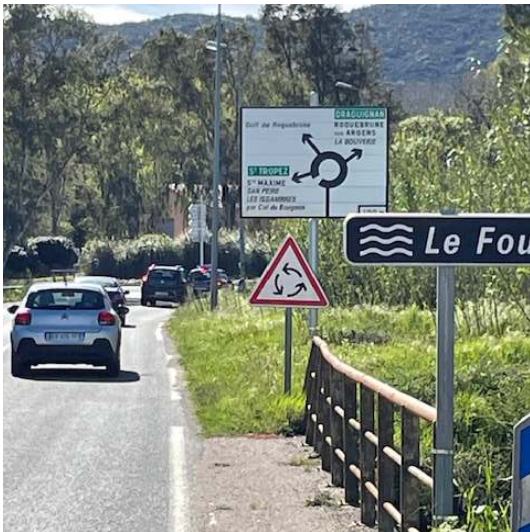
LE CARREFOUR RD7 / RD8

La problématique est la même que précédemment avec le pont

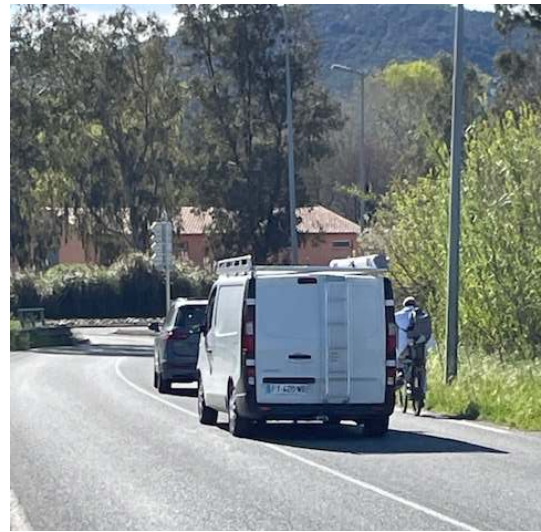
Le véhicule empiète sur la bande continue pour dépasser le cycliste juste avant le rond point, ce qui aggrave le facteur dangereux

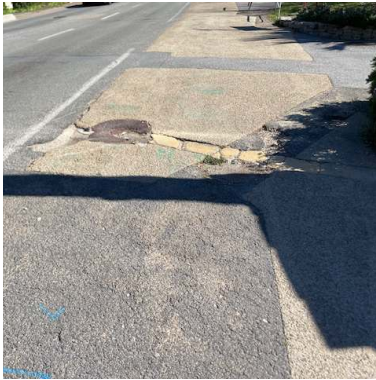
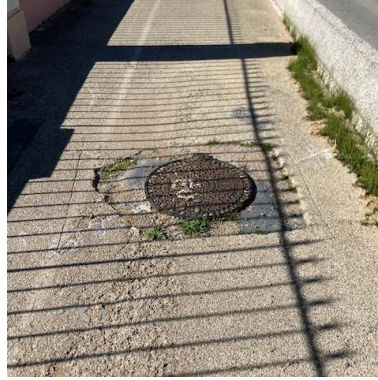
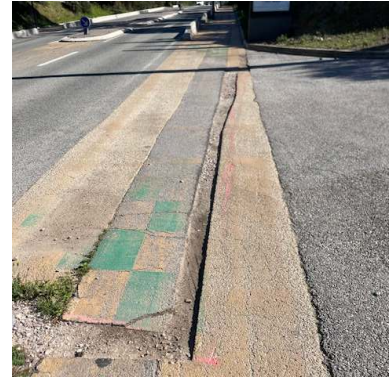
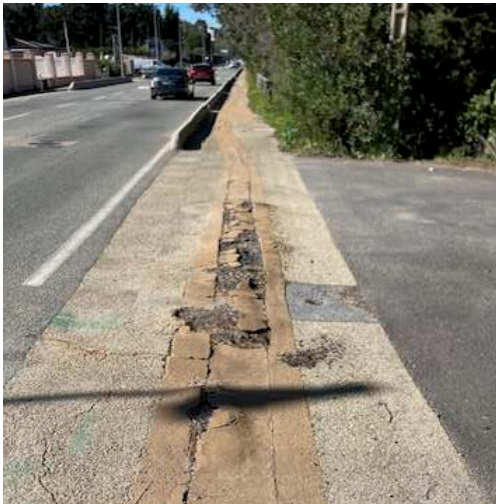
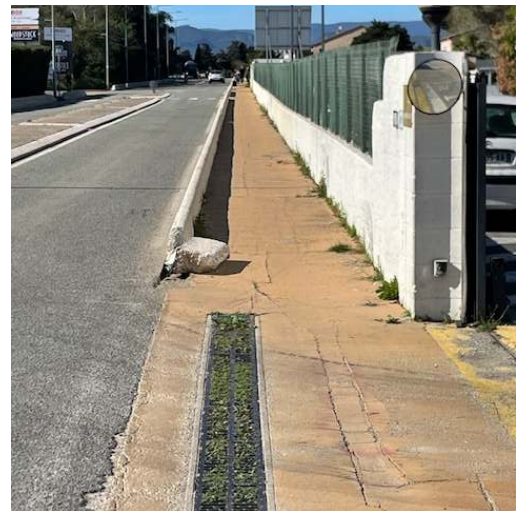
Vers les campings « grand château » : Des dangers permanents

Des mauvaises finitions aux regards, des saignées de plus de 2 cm, des bordures cassées, un passage de 1,00 m amputé par des grilles en plein milieu sont des sources de chutes

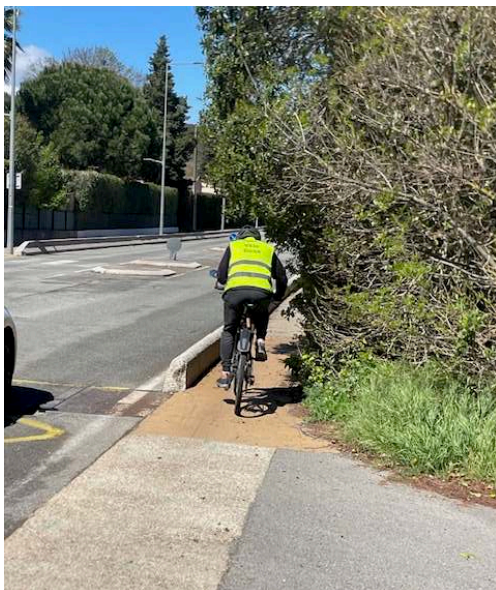
Des dangers accentués par des sorties de campings ou de lotissements sans visibilité, et de la végétation débordante

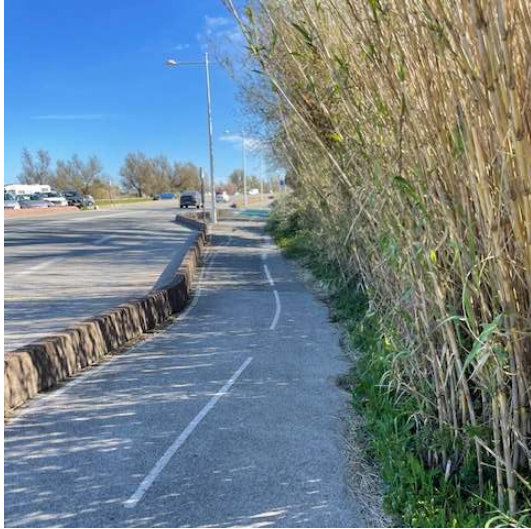
SUR LA RD 559

La problématique de l'entretien est identique

La végétation déborde sur la piste et la signalisation au sol n'est pas adaptée

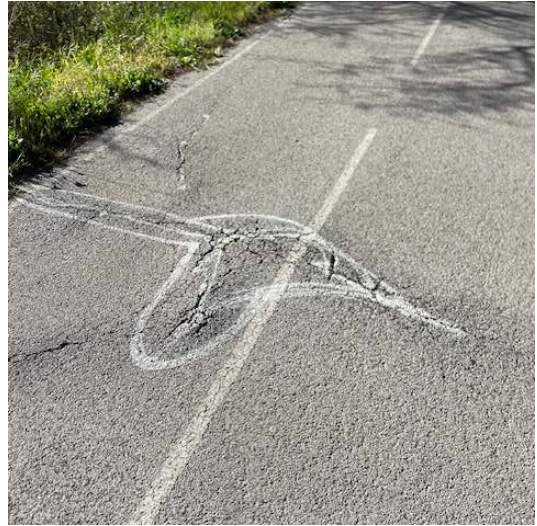
L'enrobé défoncé est dû aux racines des arbres qui séparent la voie cyclable de la RD 559

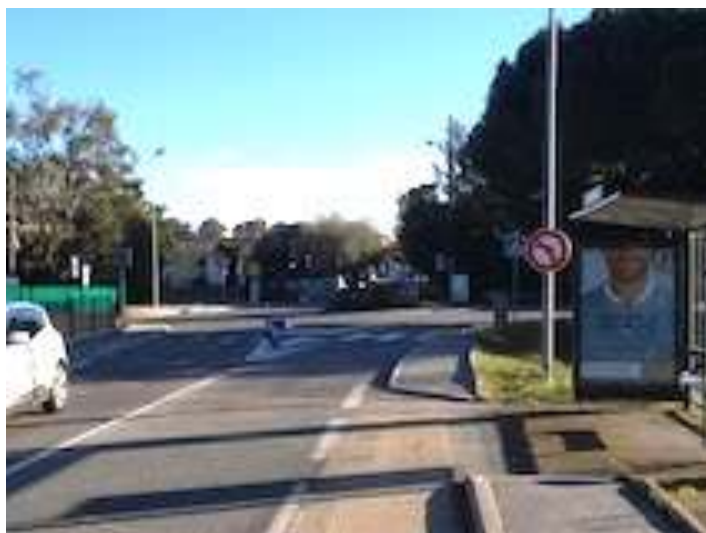
AVENUE CASTILLON, AU ROND POINT VERS ST AYGULF

Le revêtement beige indique une voie cyclable qui arrive de Roquebrune (RD 7)

Il manque la signalisation de fin de voie cyclable

Il manque le panneau directionnel pour se diriger vers la voie cyclable de la rue Roger Martin du Gard

Prolonger la bande cyclable jusqu'au rond point, décaler le trottoir comme avant l'abri bus

Protéger le passage piéton (plateau surélevé)

Indiquer la direction vers le centre ville « tout droit cycliste » par un sigle sur la chaussée et par un panneau indicateur. Idem pour la rue R.M. du Gard direction plages

Avoir un panneau « vigilance vélo » ou « partageons la route » avant le rond point
